Freud und Leid

Kaufberatung: Alfa Romeo Montreal (1970 bis 1977).

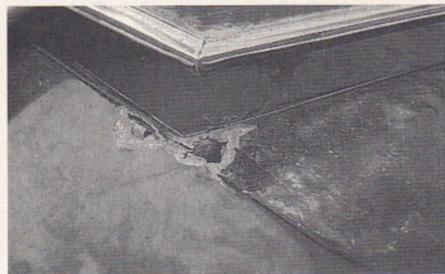
Rost im Bereich der Ecke des Heckscheibenrahmens.

Zum Schluß werfen Sie noch einen intensiven Blick auf das Wagenheck. Das Heckblech rostet im Spritzwasserbereich und um die Rücklichter. Aber auch um die Heckscheibe herum kann es zu Rostlöchern kommen. Und bei manchen Fahr-

zeugen sieht der Heckscheibenrahmen ziemlich mitgenommen aus, weil sich Regenwasser hartnäckig zwischen Gummiprofil und Rahmen hält.

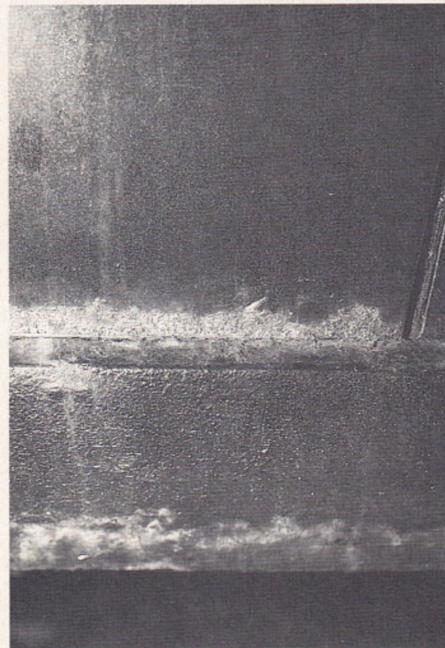
Rost an der Türunterkante und der Schwellenabdeckung.

Nächster Punkt der Prüfung sind die Türen. Wasser, das sich an den Dichtungen der Seitenfenster vorbeidrückt und im Fensterschacht verschwindet, läuft bei verstopften Ablauflöchern in der Tür nicht mehr ab und sorgt für Rostbildung an der unteren Türpartie. Da Sie nun eh die Tür geöffnet haben, schenken Sie den Einstiegsschwellen einen kritischen Blick.

Bei kompletten Autos verbirgt eine Chromleiste mit der Aufschrift Alfa Romeo den Einstieg, aber die Leiste läßt sich nach Lösen von fünf Schrauben abheben. Ebenfalls abnehmen läßt sich auch die große blecherne Schwellenabdeckung entlang der unteren Seitenpartie. Hierunter können sich Rostlöcher vorzüglich verbergen. Der Rost am Unterboden (etwa an den vorderen Traversen) entzieht sich seiner Entdeckung lediglich aufgrund der geringen Bauhöhe des Wagens, hier ist eine Hebebühne oder Grube hilfreich.

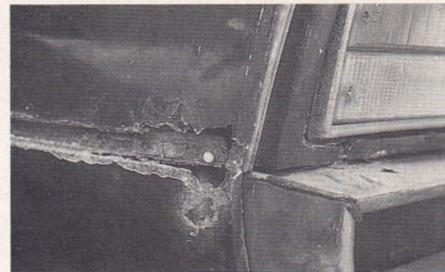
Rost unter den Zierleisten, wie hier seitlich hinten.

Naß ist es nach Regenfahrten auch immer hinter den seitlichen Zierleisten, die das Fahrzeug von vorne bis hinten schmücken. Die Leisten sitzen in einer Sicke, und in den engen Zwischenräumen sammelt sich eine ansehnliche Menge der rostfördernden Flüssigkeit.

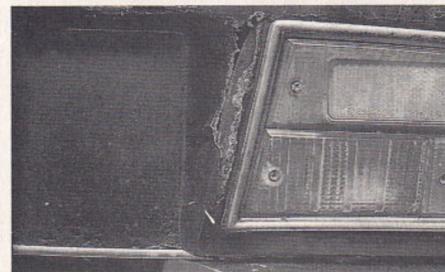
Rost am Heckblech, speziell um das Rücklichtgehäuse.

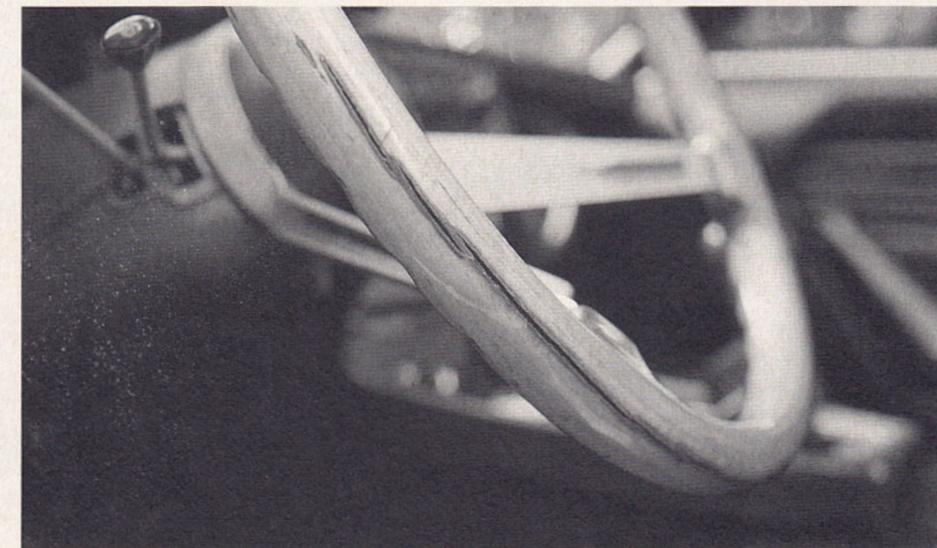
Bei tiefen Rissen muß das Montreal-Holzlenkrad neu angefertigt werden

Kommen wir zur Innenausstattung. Die meisten restaurierten Wagen weisen Sitzbezüge aus Leder auf, obwohl original ausschließlich Stoffsitze montiert waren. Das Holzlenkrad bekommt mit der Zeit tiefe Risse, die ab einem bestimmten Stadium nicht mehr reparabel sind. Dann hilft nur noch eine Neuanfertigung des Lenkrades, was etliche Hunderter kostet (allgemein liegt der Neupreis für schichtverleimte Holzlenkräder mit Adapter bei gut 1500 Mark).

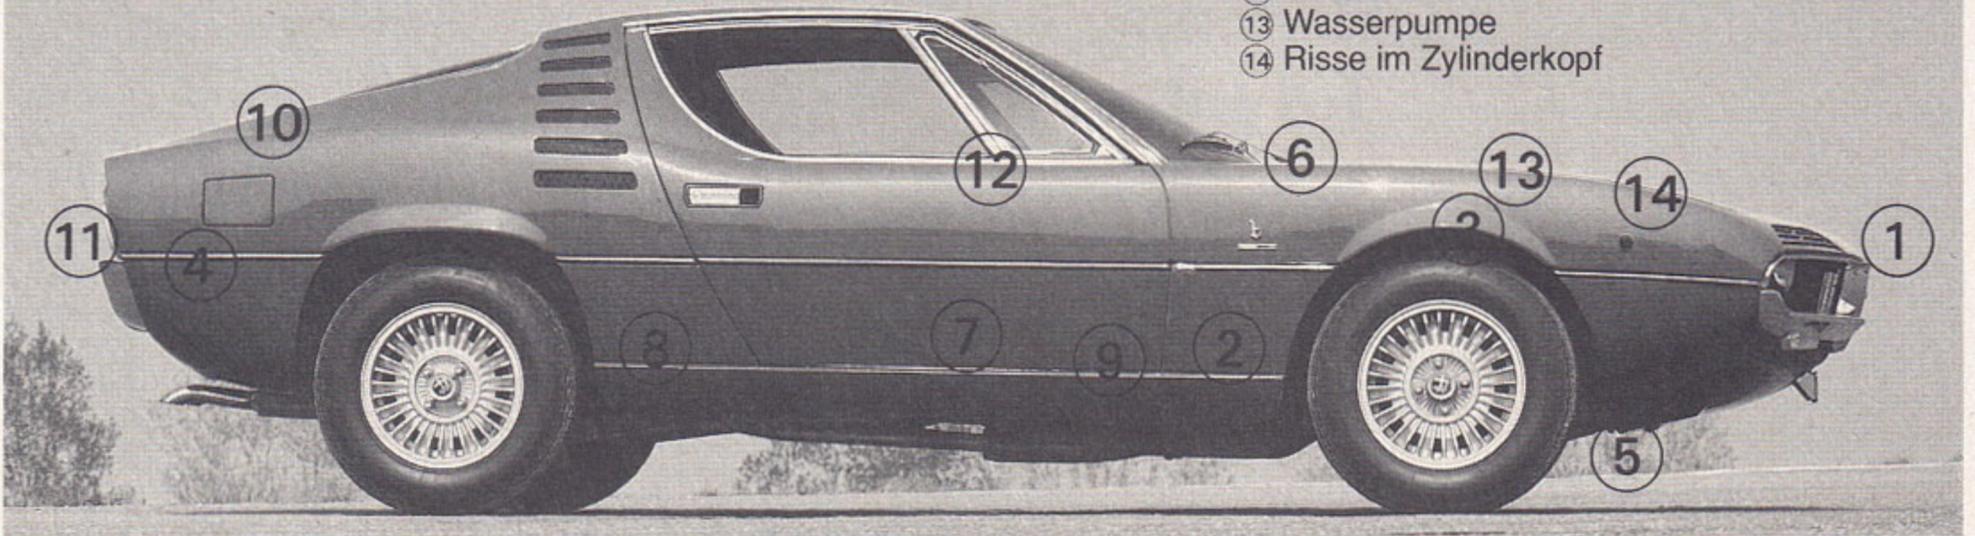
Die Schwachstellen des Montreal

- ① fehlende Teile
- ② Vorderkotflügel
- ③ Übergang Radhaus/Kotflügel

- ④ Zierleistenbereich
- ⑤ Traversen vorne
- ⑥ Windlauf

- ⑦ Türen
- ⑧ Seitenteil unten
- ⑨ Schwellen
- ⑩ Scheibenrahmen
- ⑪ Heckblech
- ⑫ Risse im Lenkrad
- ⑬ Wasserpumpe
- ⑭ Risse im Zylinderkopf
